Datum: 25.03.2025.

Objekat: Osnovna škola Đura Jakšić

Lokacija: Kovin, ul. JNA br. 34

## IZVEŠTAJ O UTVRĐIVANJU I OCENE STANJA KONSTRUKCIJE OSNOVNE ŠKOLE "ĐURA JAKŠIĆ" U KOVINU

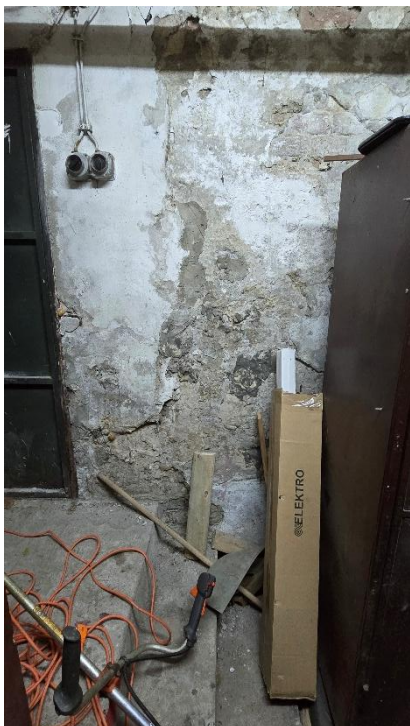
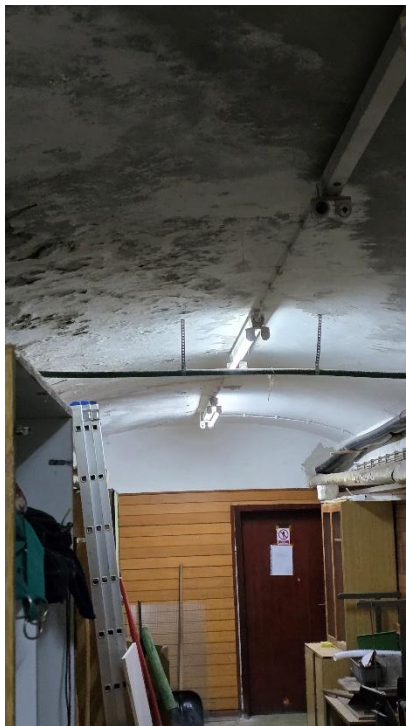
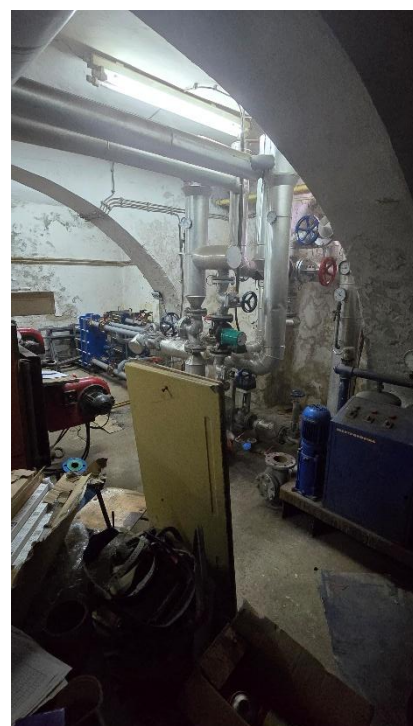
*kotlarnica*

Kotlarnica smeštena u podrumu. Zidovi podruma od pune opeke debljine 50cm sa obrađenim spojnicama. Zidovi oštećeni usled prodora spoljašnjih voda. Prisutne značajne pukotine u pojedinim delovima. Prilikom kišovitoog vremena voda prodire u prostorije podruma što otežva korišćenje istih.

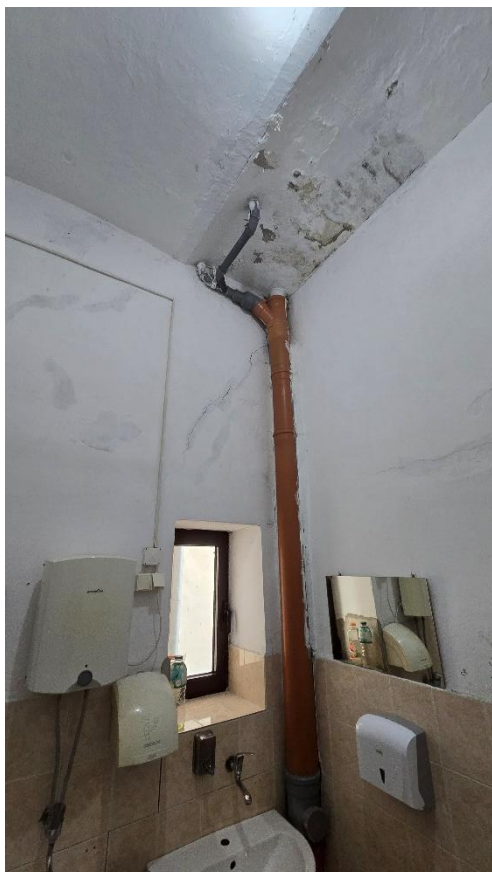
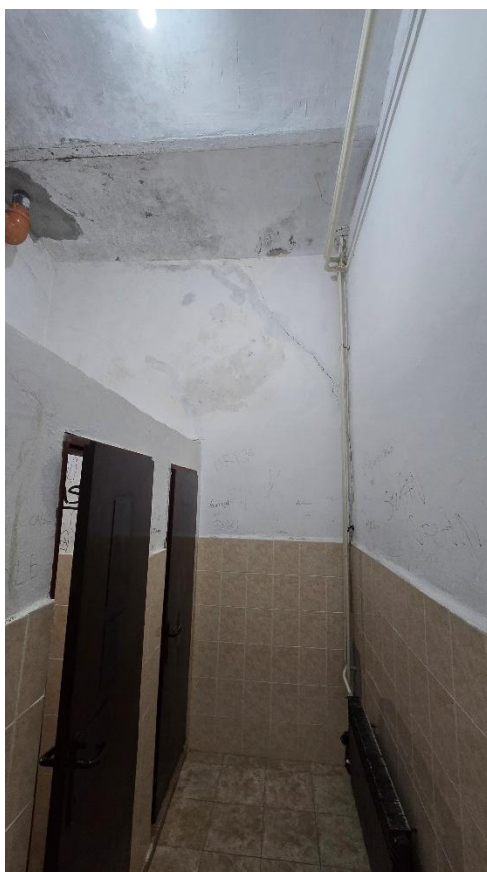
*mokri čvor*

Pojave pukotina usleg sleganja i vlage u toaletima. Na nekim mestima postoje tragovi vlage usled popuštanja spojeva kanalizacionih cevi.

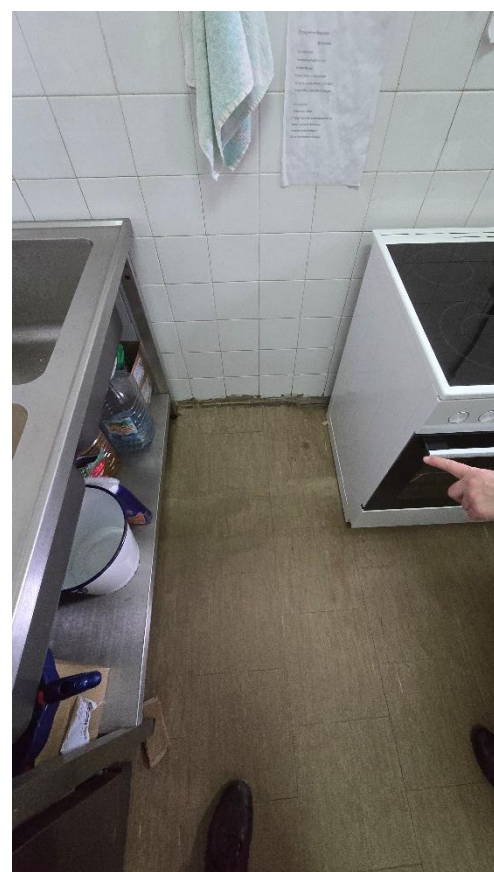
*kuhinja*

U kuhinji pod odvojen od zida usled sleganja. Prostorija ima direktan kontakt sa spoljnom sredinom. Direktan prodor vode sa spoljne strane unutar prostorije.

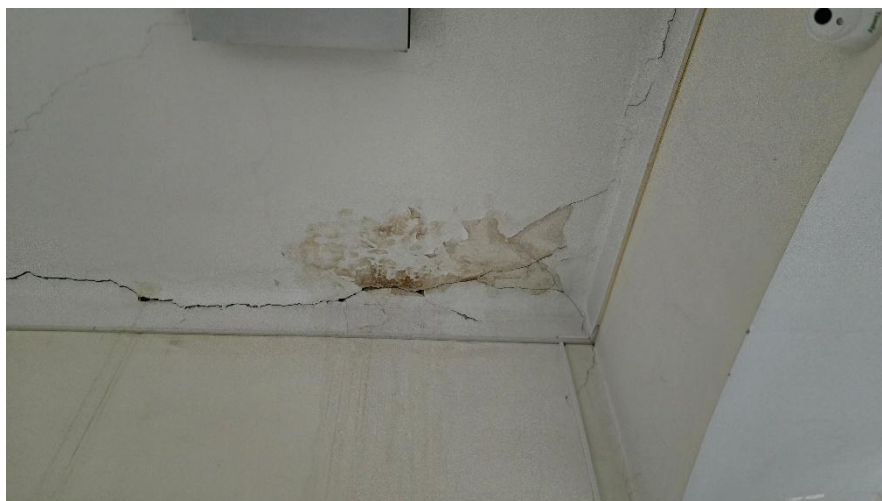
*plafon hodnika*

Generalno u lošem stanju. Mreža pukotina na zidovima i pafona hodnika. Delovi karatavana otpadaju i u stanju poluraspada su. Posledica dugotrajnog prokišnjavanja objekta. Postoji mogućnost od otpadanja istog i nastanka povrede člaka.

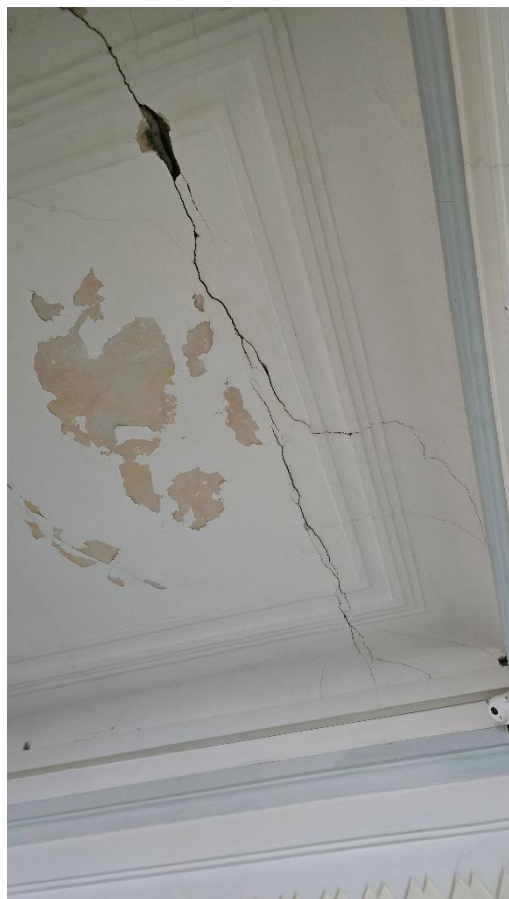
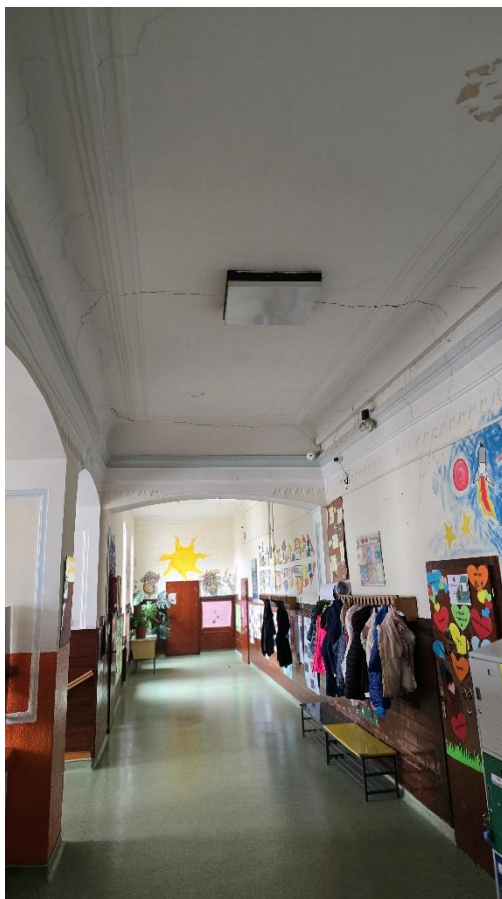
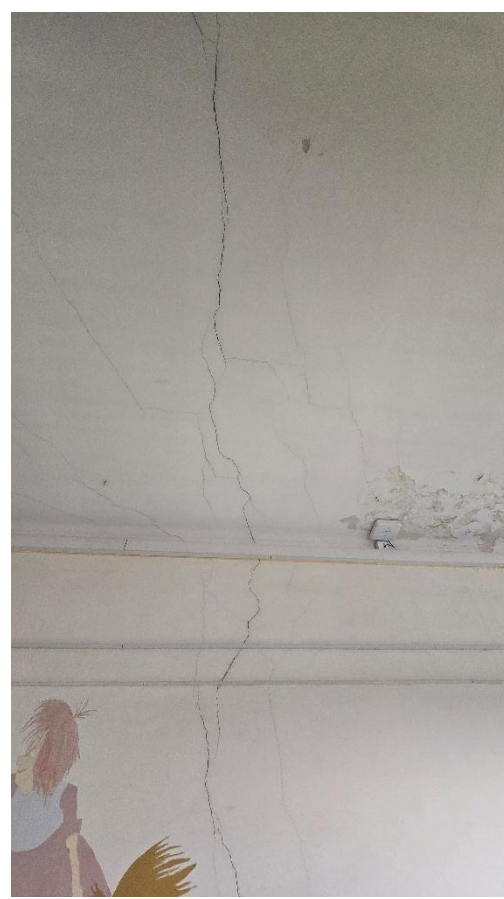
*plafon i zidovi hodnika*

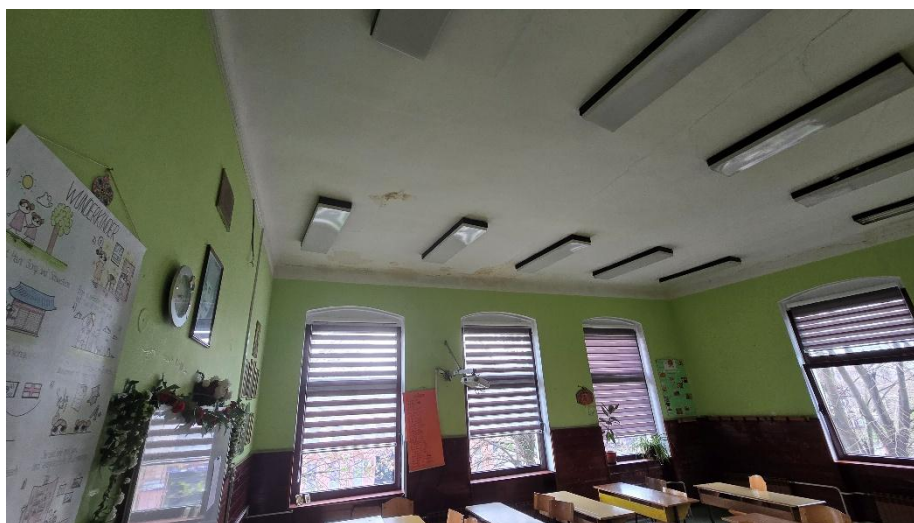
*učionica*

U učionicama prisutni tragovi prokišnjanja. Nakon sanacije krova prokišnjanje zaustavljeno. Preporuka je da se urade sanacije plafona i zidova iz estetskih i bezbednosnih razloga.

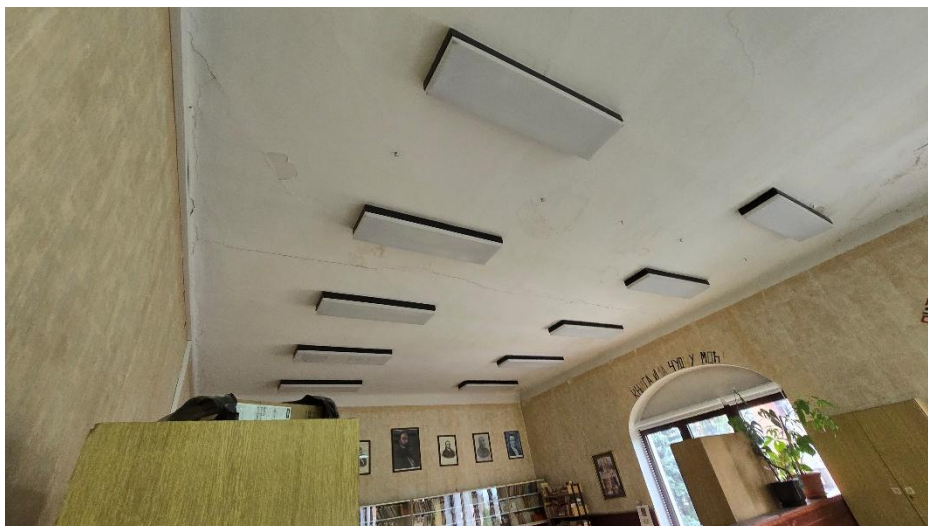
*pukotine na zidovima i plafonu*

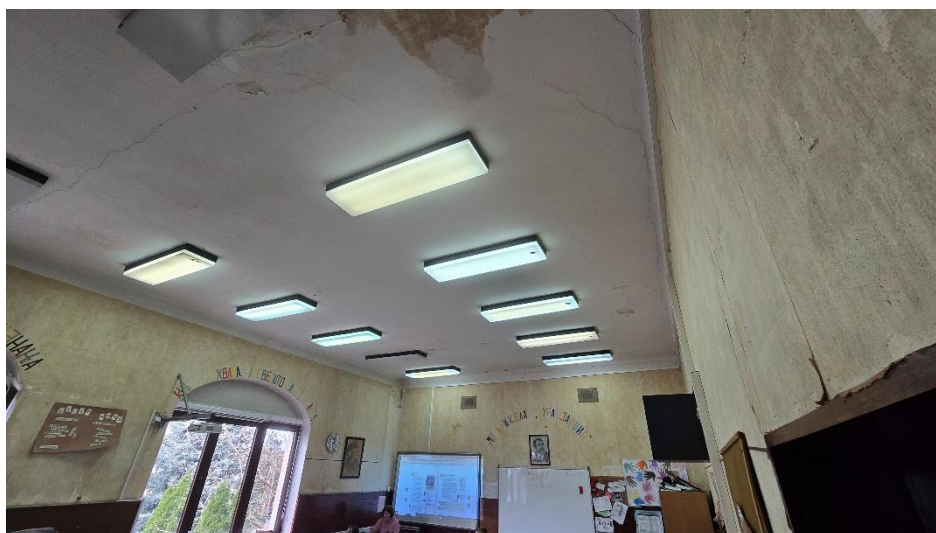
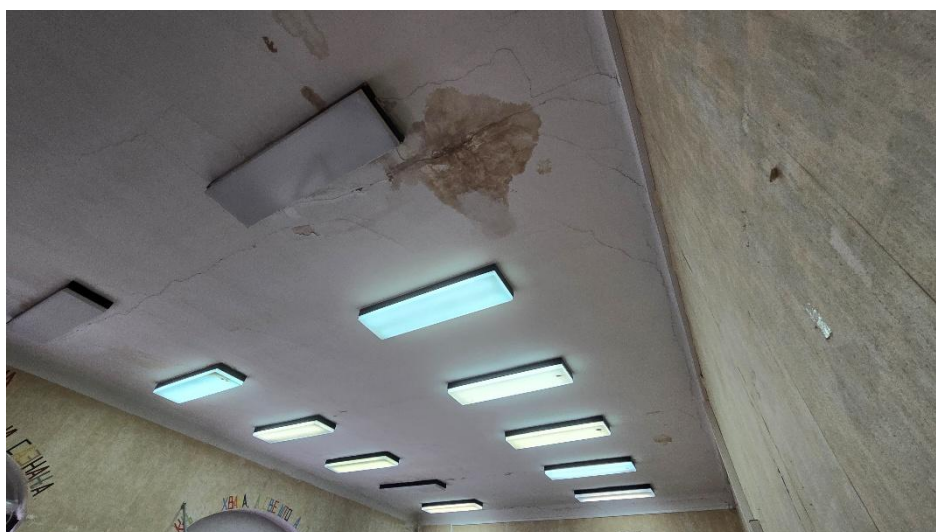
Pukotine prisutne u svim učionicama. U pojedinim učionicama tapete u poluodlepljenom stanju usled vlage. U svim učionicama prisutni tragovi prokišnjanja na zidovima i plafonima.

**Daje se nalog za saniranje svih prosotrija škole kako bi se obezbedio normalan boravak dece i kako bi se sprečila eventualna povreda dece usled otpadanja delova konstrukcije. Prisutna vlaga i memla na plafonima i zidovima učionica utiče loše po zdravlje dece i ne ostavlja prijatan osećaj tokom boravka u istim.**

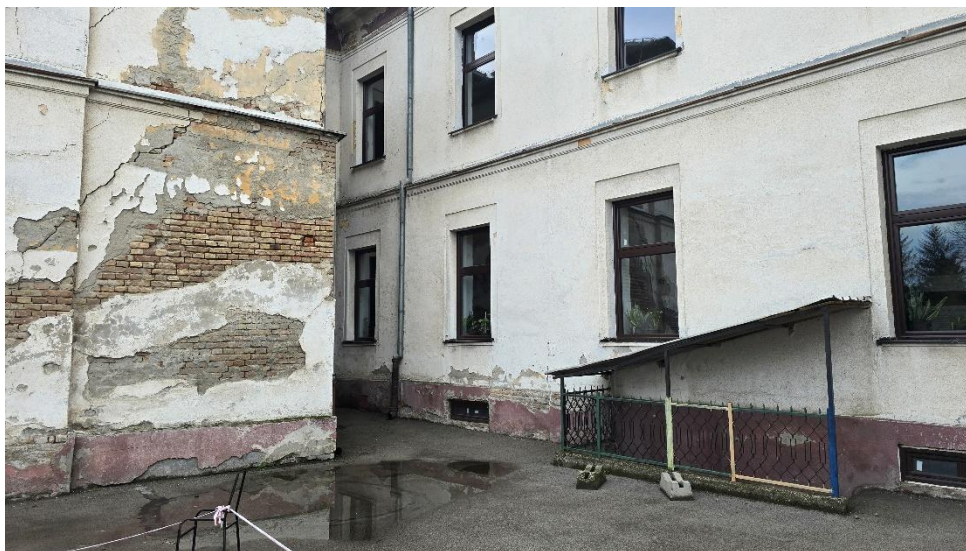
Izvršen je obilazak spoljne strane objekta i vizuelna kontrola. Konstatovano je prisustvo većih oštećenja na spoljnim fasadnim zidovima i odvajanje fasadnog maltera. Oluci i opšivke u lošem stanju i preporuka je da se isti zamene.

*pukotine na spoljašnjem zidu usled značajnog sleganja objekta*

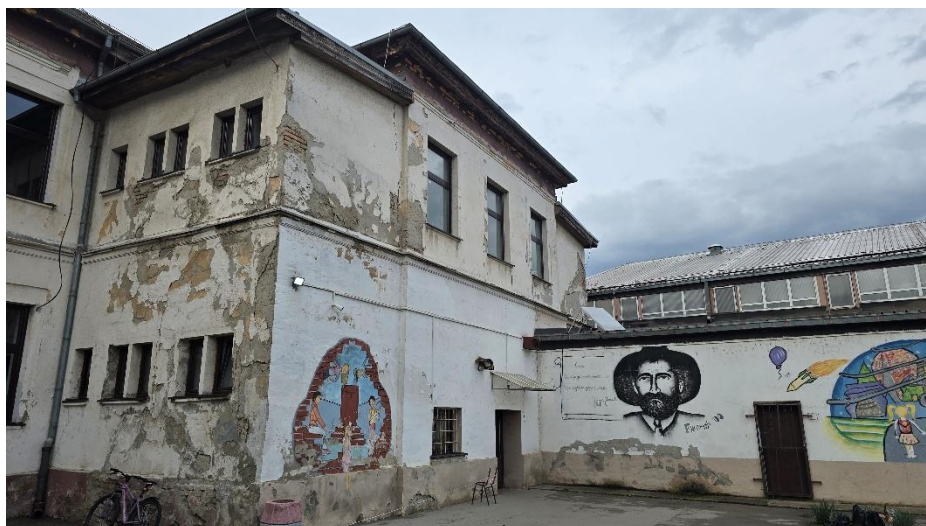
Fasada otpada sa objekta i predstavlja veliki rizik za povredu đaka i ljudi koji se nalaze u dvorištu. Odvodnjavanje atmosferskih voda je problematično i mora se rekonstruisati. Evidentirano je veće skupljanje kišnice koje se ne odvodi, već prodire ispod temeljnih spojnica što izaziva dalje sleganje i naginjanje nosećih zidova.

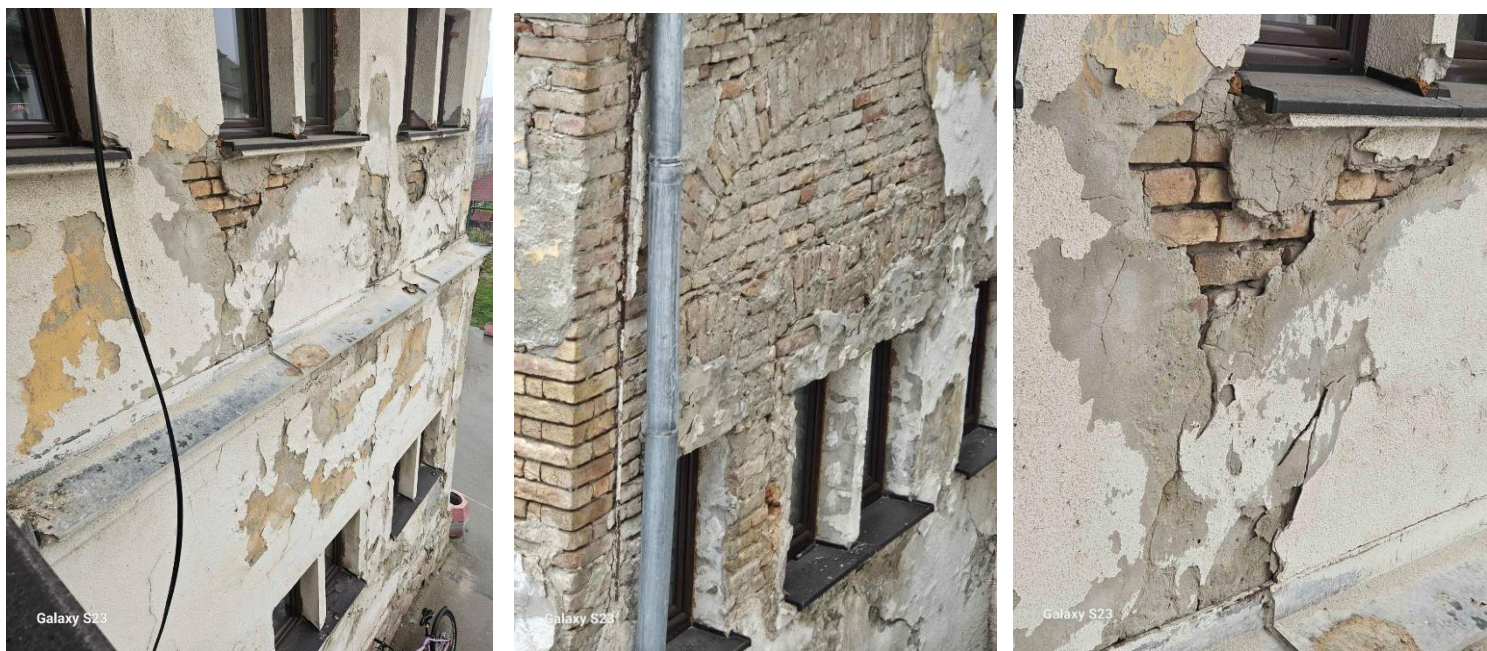
*odvajanje fasadnog maltera*

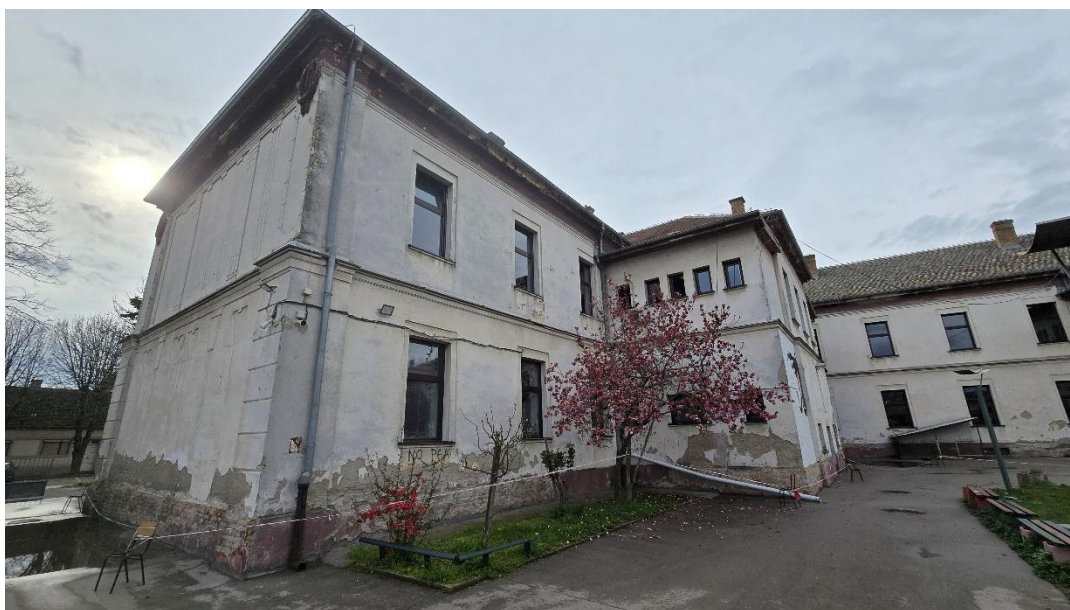
*nepravilno odvodnjavanje kišnice na levom delu slike*

Potrebno je izvršiti rekonstrukciju odvođenja atmosferskih voda kako bi se sprečilo prodiranje vode ispod temeljnih spojnica. Prisutna su značajna sleganja!

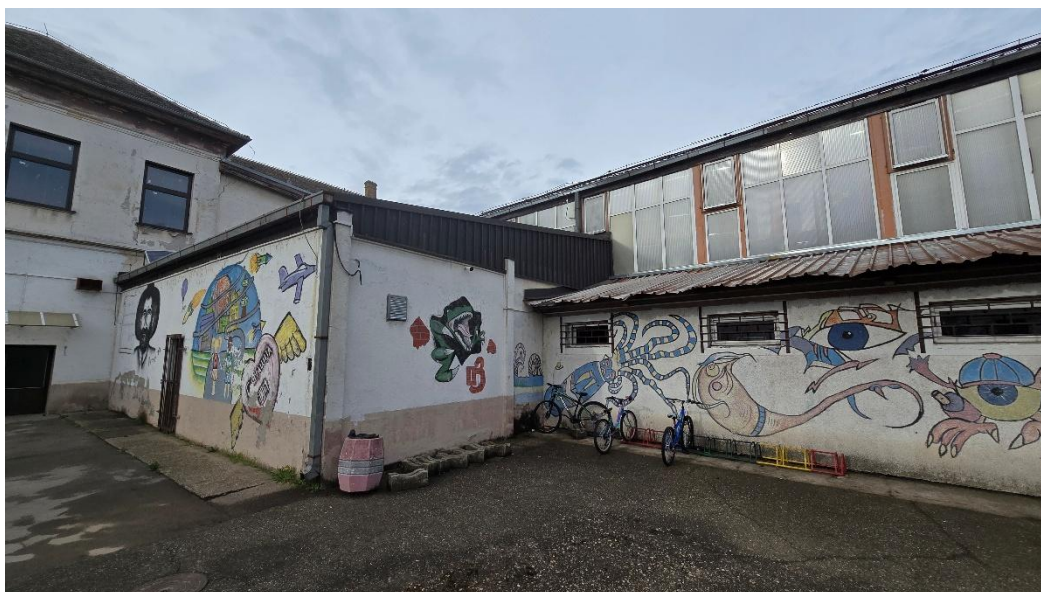
Na pojedinim delovima urađen nov asfalt u dvorištu. Međutim, na istom su registrovane veće deformacije (ulegnuća) usled nefunkcionisanja sistema za odvođenje atmosferskih voda. Šahte pune vode. Trotari oštećeni. Dilatacione spojnice trotoarima ne postoje čime se ostavlja prostor za prodor padavina što povećava sleganja tokom vremena.

*pukotine na trotoarima*
