**ИЗВЕШТАЈ О УТВРЂИВАЊУ СТАЊА КОНСТРУКТИВНИХ ЕЛЕМЕНАТА  
ОБЈЕКТА СА ОЦЕНОМ СТАЊА ИСТИХ**

Предмет утрђивања стања : Основна школа „Ђура Јакшић“ ,Ковин ,улица ЈНА  
број 34

Ковин 19.05.2025

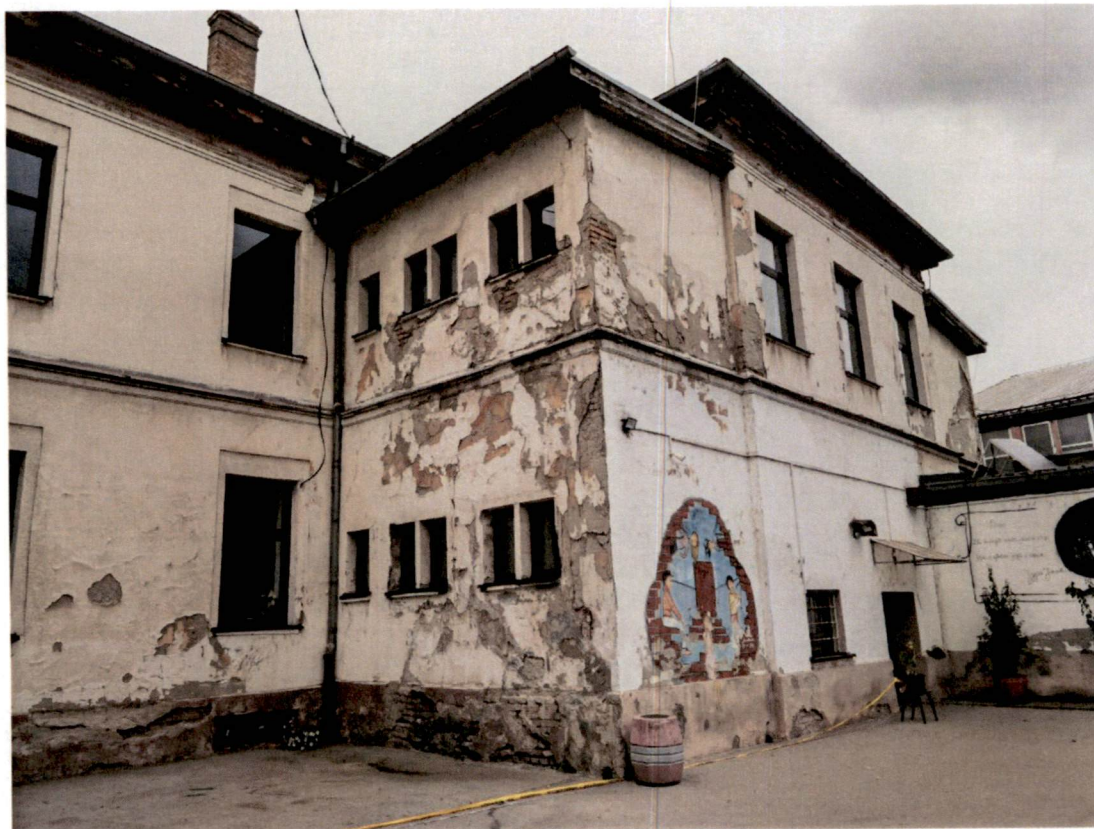
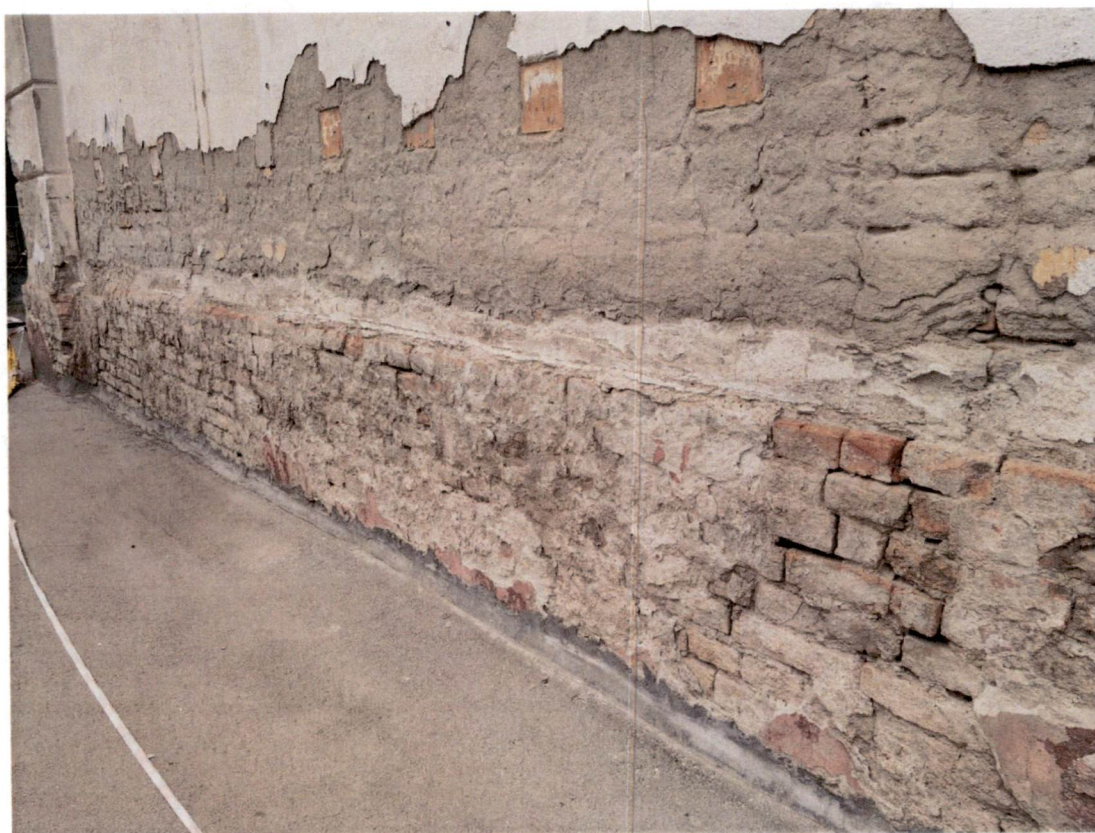
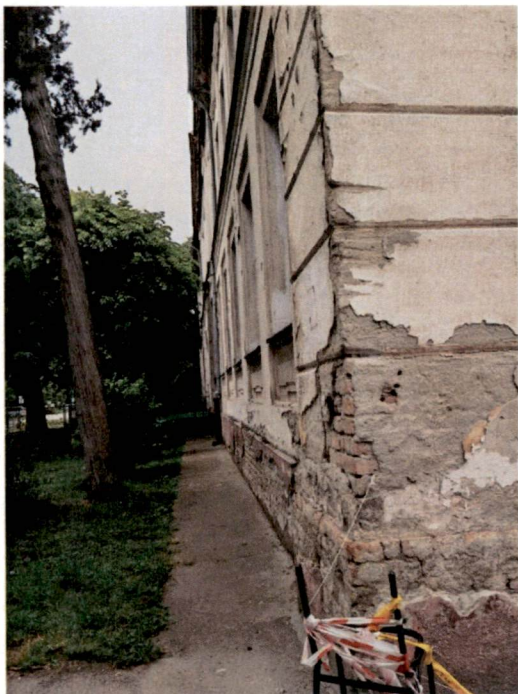
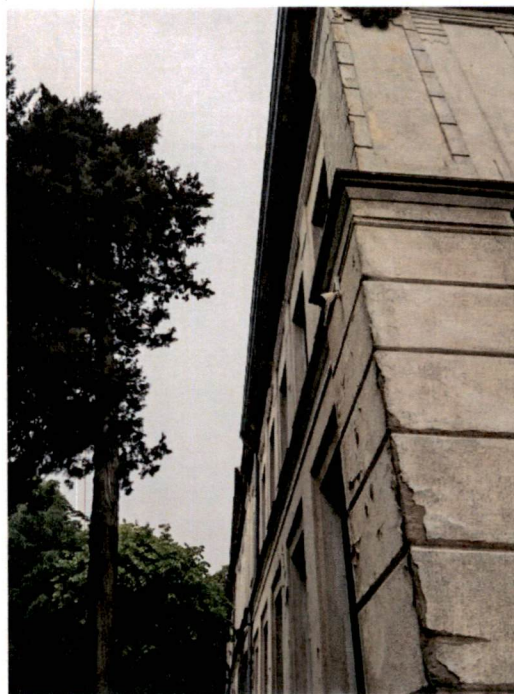
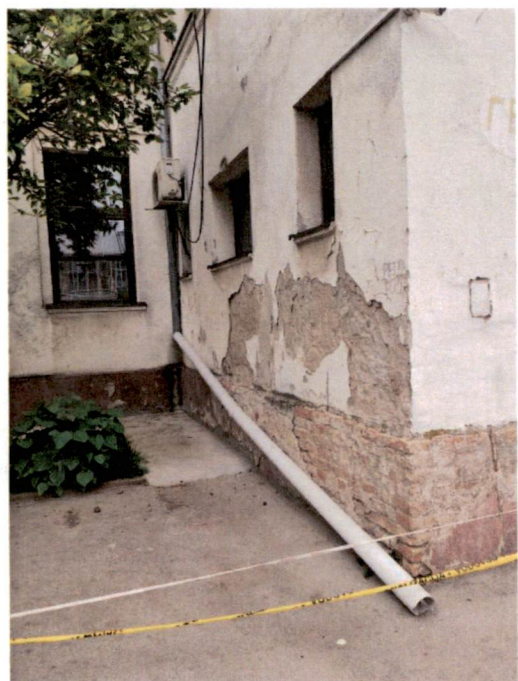
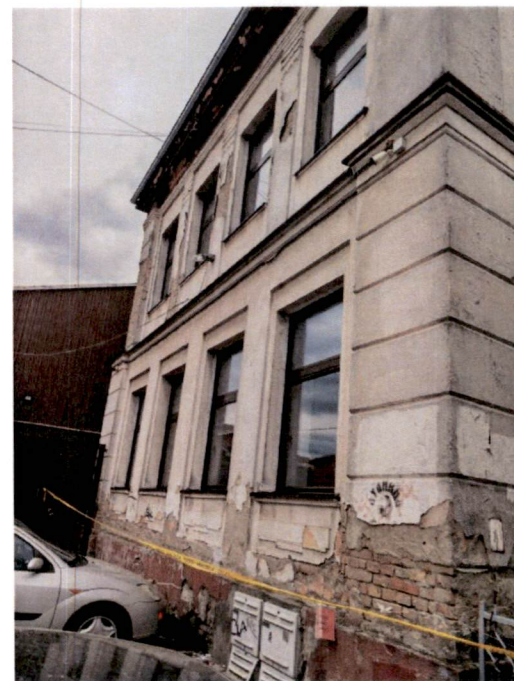
- Зидана конструкција објекта је у делу фасадних површина огољена нарочито у зонама ближм коти терена ,заштитни малтер је отпао па самим тим зидана конструкција је подложна интезивнијем пропадању

Зидана конструкција у делу фасадних површина

-Потребно је извршити репаратурну санацију на начин да се обије сав слабовезујући малтер, спојнице између опекарских елемената -цигли попуне малтером који ће учврстити зидани конструктивни елемент и поново омалтерисати места отпалог малтера у складу са првобитним изгледом фасаде,а места украсних пластика омалтерисати на начин да омалтерисана површина буде подлога за постављање украсних елемената.У договору са Заводом за заштиту споменика проценити да ли је потребно узимати „негативе „ са постојећих украсних делова

Други корак је извршити репаратурну санацију фасадних зидова и исте заштитити омалтерисаном површином чиме ће се отклонити површинско влажење зидова објекта

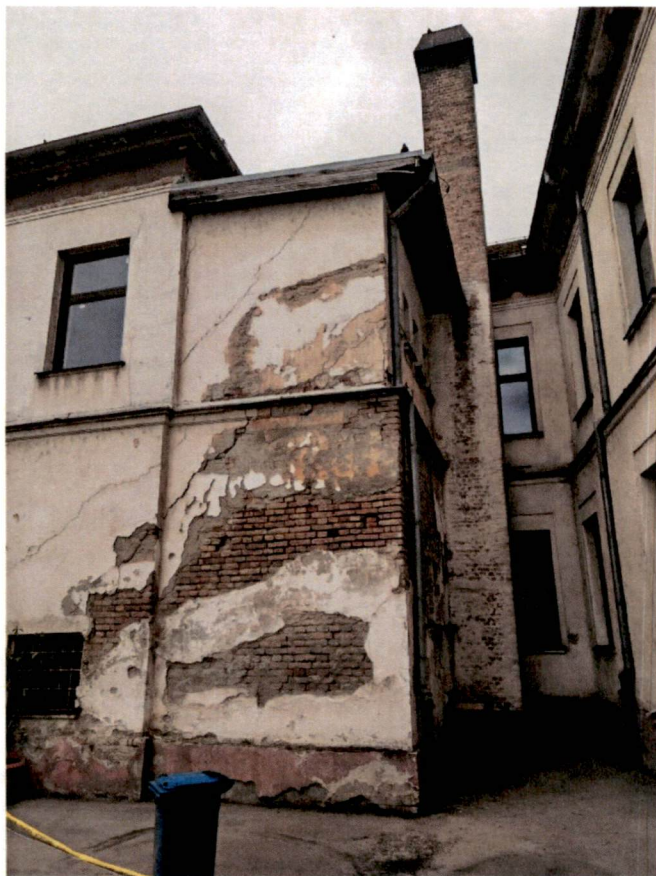
- Зидана конструкција објекта у делу промене геометрије зида односи се на део појаве пукотина у зиду проузроковане слегањем дела зида

Зидана конструкција објекта у делу промене геометрије зида односи се на део појаве пукотина у зиду проузроковане слегањем дела зида

-Потребно је извршити конструкцијску санацију дела зиданог конструктивног елемента на начин да се исти „презида“ у делу већег степена оштећења и репаратурну санацију преосталог дела зида на начин да се обије сав слабовезујући малтер, спојнице између опекарских елемената -цигли попуне малтером који ће учврстити зидани конструктивни елемент и поново омалтерисати места отпалог малтера у складу са првобитним изгледом фасаде

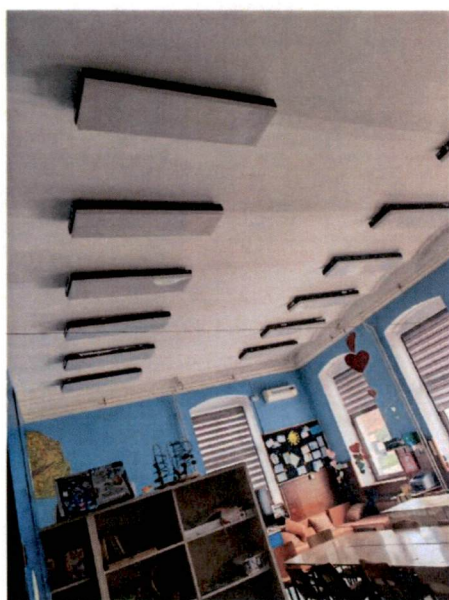
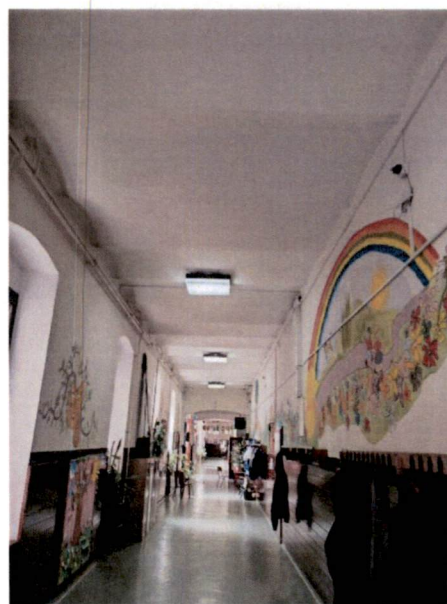
- Елементи међусpratне конструкције између подрума и приземља ,приземља и спрата типа „Пруски свод“ немају конструктивна оштећења
- Елементи таванице која се састоји из дрвених гредних носача подашчаних обострано са каратаваном као завршним слојем са стране унутрашњег простора таванице

Међуспратна конструкција -пруски свод

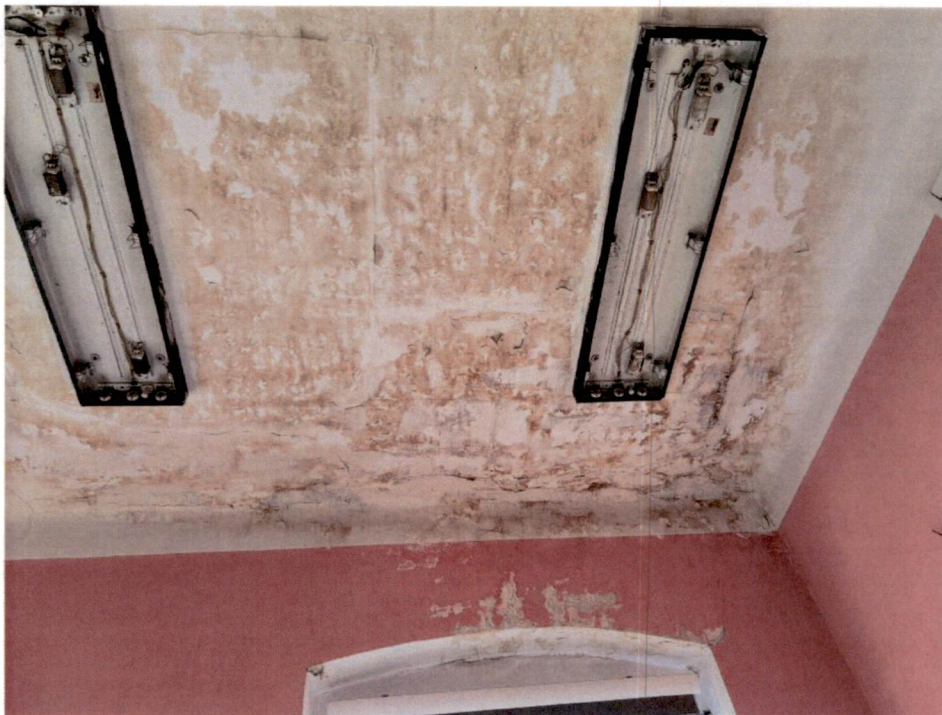
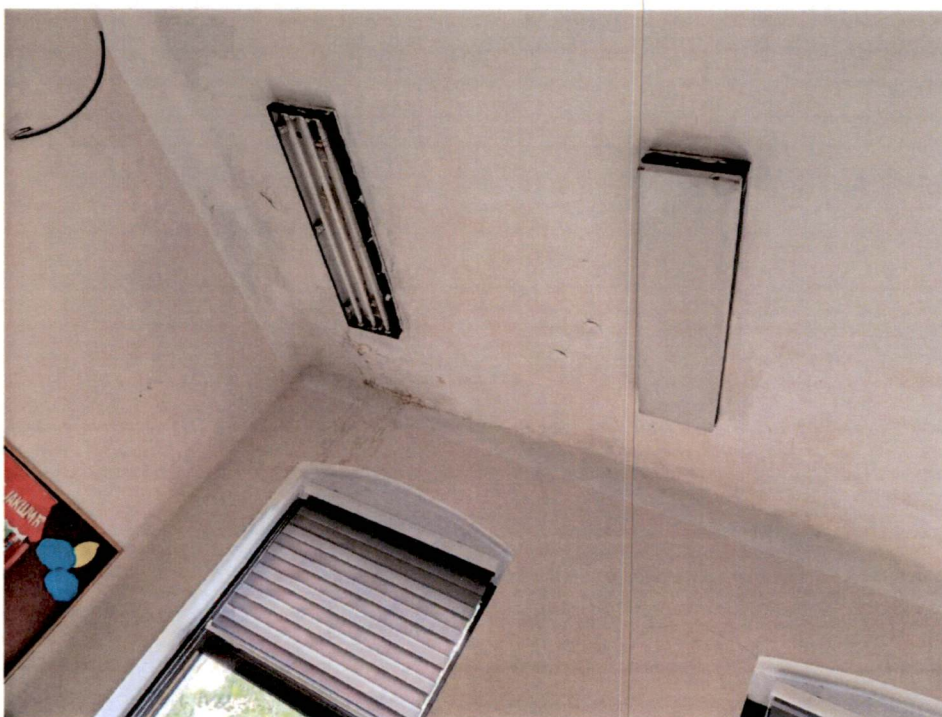
Елементи таванице која се састоји из дрвених гредних носача подашчаних обострано са каратаваном као завршним слојем са стране унутрашњег простора таванице

-Потребно је извршити репаратурну санацију завршног слоја од тршчаних елемената са малтерским слојем који је оштећен у делу продора влаге са кровне површине на начин да се пажљиво одвоји оштећени слој малтера у дебљини односно зони слабог везивања и оштећена места попуне репаратурним малтером .Потребно је извршити импрегнацију плафонске површине премазом за импрегнацију малтера чији би ефекат био да се површина плафона ојача и тиме смањи ризик од могућег пада делова

Трећи корак је санација елемената таванице који су били изложени прокишњавању па самим тим оштећени и импрегнација плафонских површина чиме ће се добити ојачана површина унутрашње плафонске површине учионица

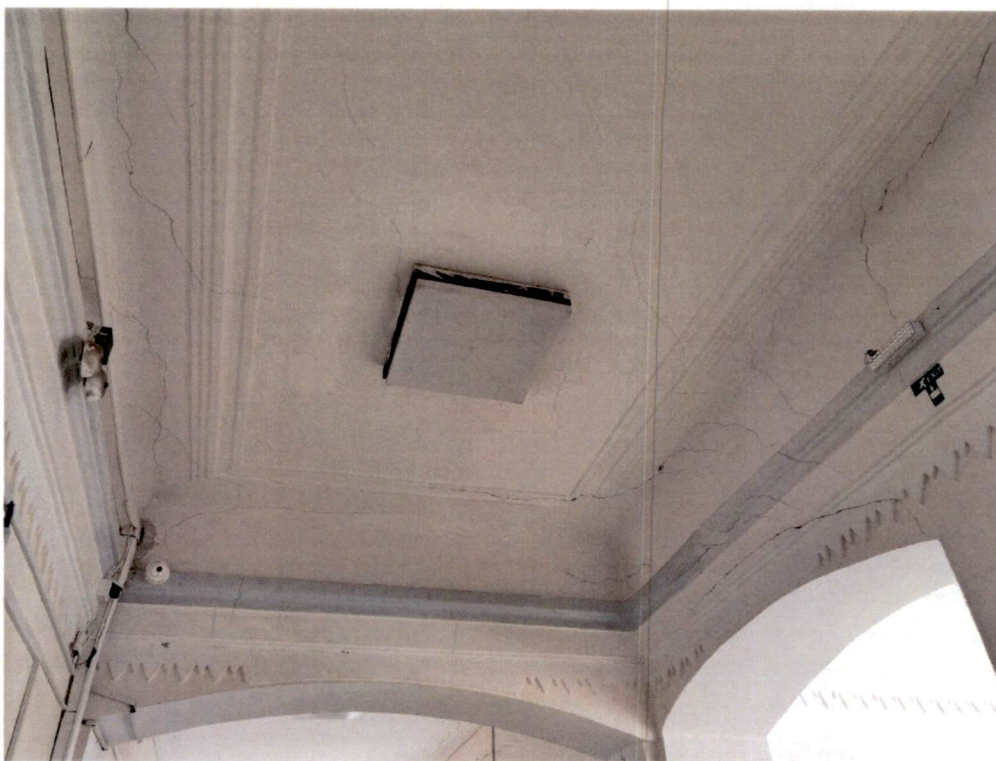
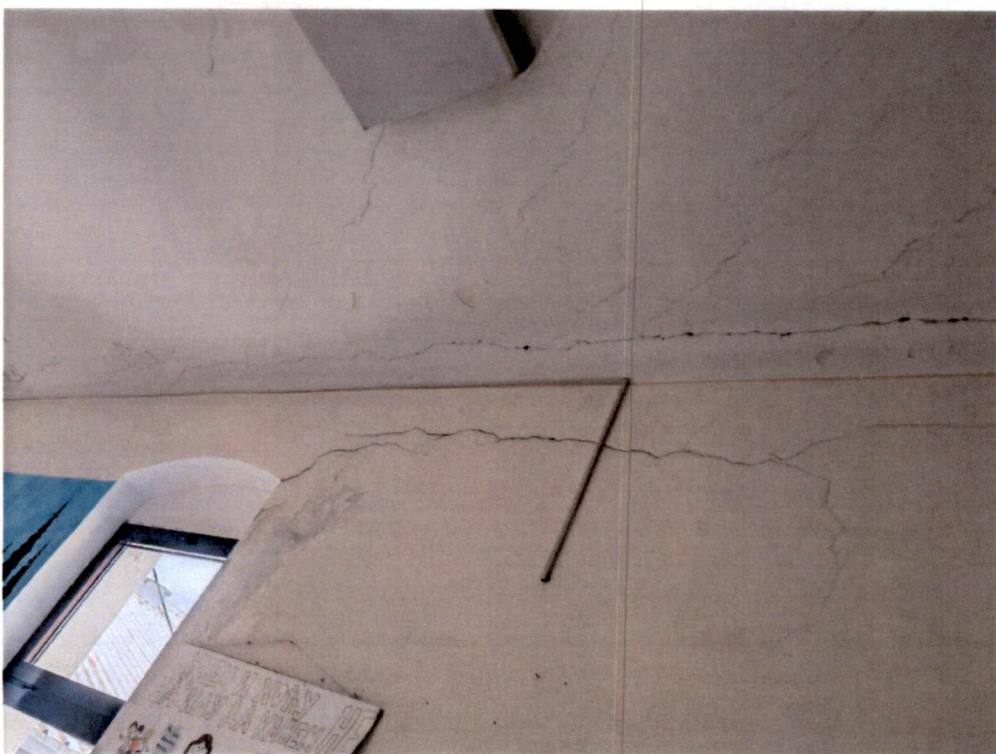
истог. Пукотине које су заступљене у ходничком делу објекта које су по ширини и заступљености најинтезивније захтевају детаљну и пажљиву санацију из разлога присутних украсних елемената а типа су репаратурне санације а постоји могућност у садашњем стању појаве одвајања елемената малтера

Пукотине које су заступљене у ходничком делу објекта

Четврти корак је санација пукотина које су заступљене у ходничком делу објекта које су по ширини и заступљености најинтезивније захтевају детаљну и пажљиву санацију из разлога присутних украсних елемената а типа су репаратурне санације

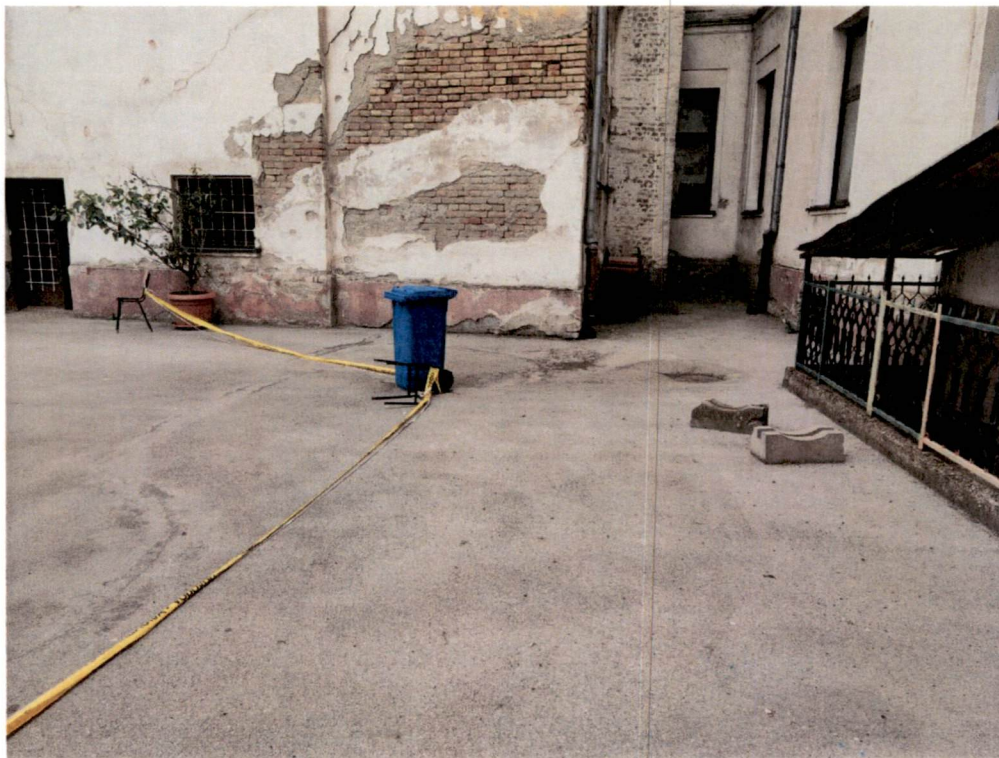
Пример лоше нивлације платоа

Први корак који треба урадити је решити одвод воде од објекта на начин да се иста не задржава близу објекта и врши продирање у тло .Постојећа нивелација дворишног дела простора око објекта не даје правилан начин одвода воде и мишљења сам да је потребно урадити потпуно нову нивелацију са каналисањем тока воде -кишнице јер на доста места садашња нивелација је у паду ка објекту и у неким деловима и виша од коте улаза у објектат па самим тим кишницу не одводи од објекта

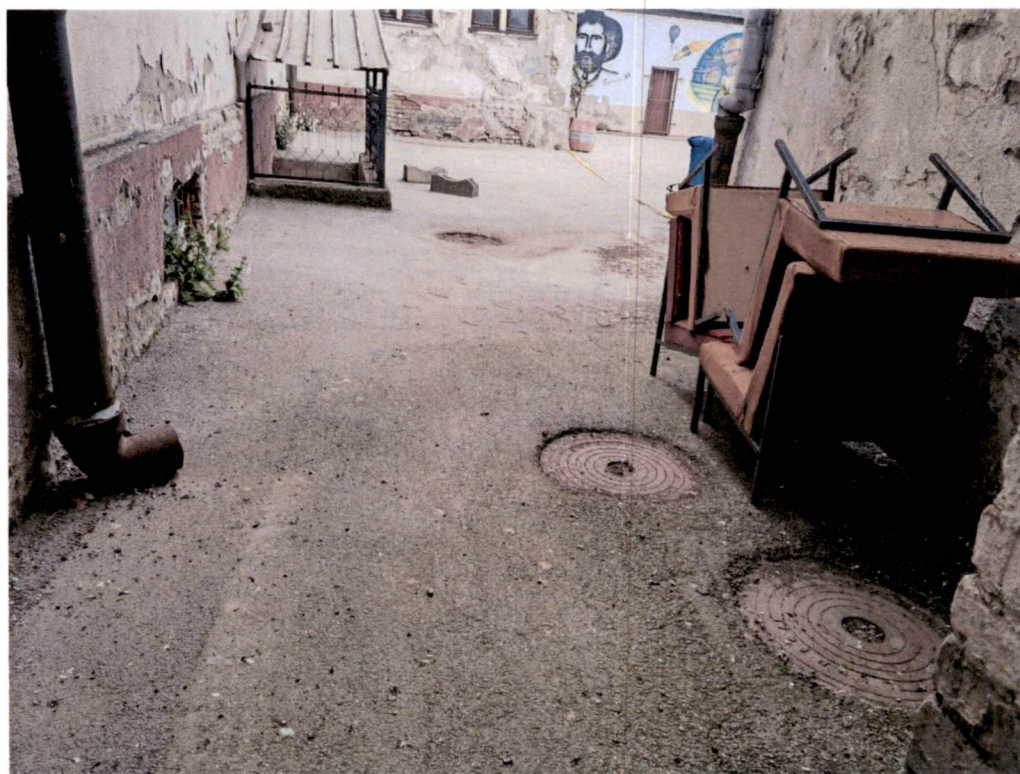
Место скупљања воде на палтоу

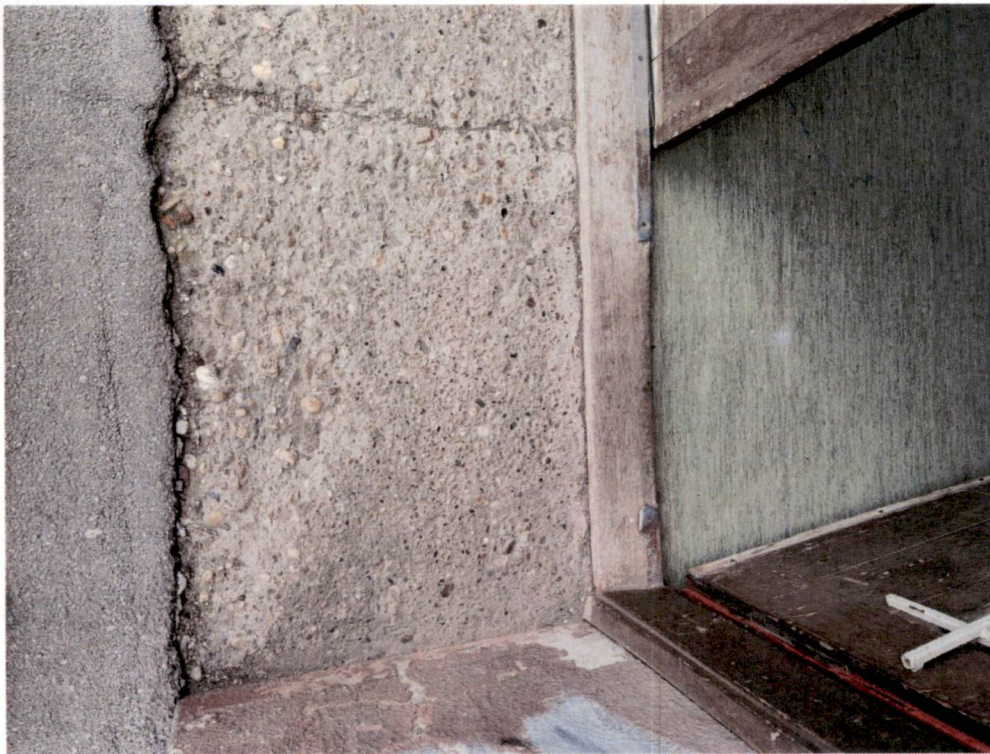
Место где је плато виши од улаза у објект

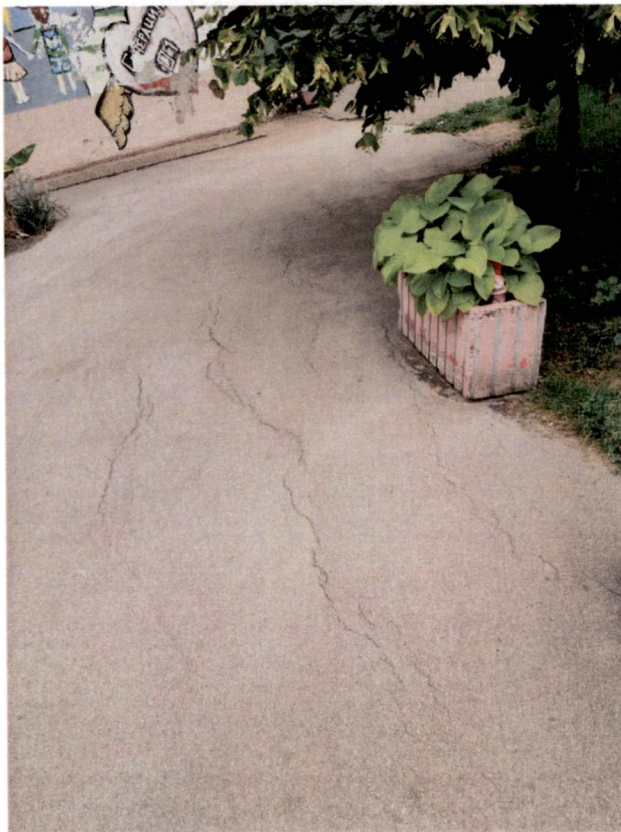
Место слегања платоа услед таложења воде на зеленој површини (десни део слике)
